Aus der Praxis

Die „Tücken“ der Kälte- und Klimatechnik

Manfred Petz, Karlsruhe

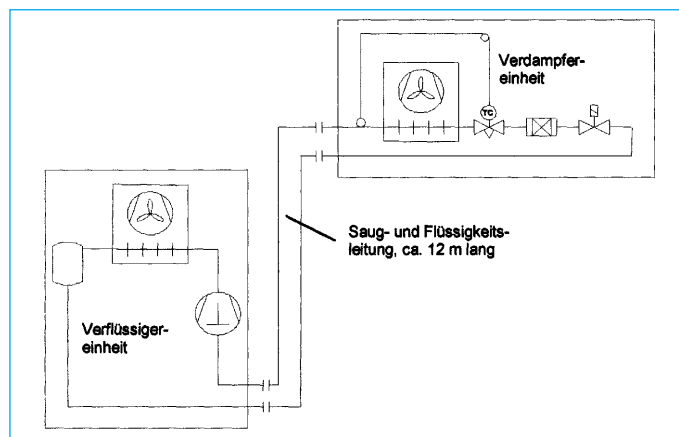
Zunächst wurden die elektrotechnischen Motordaten überprüft, wobei hier keine nennenswerten Fehler festzustellen waren. In den meisten Fällen wurde eine mechanische Blockierung diagnostiziert. Nach dem Öffnen des Verdichtergehäuses konnten im Ölsumpf des Verdichters größere Mengen Schmutzpartikel nachgewiesen werden, deren Herkunft zunächst unklar blieb. Es stellte sich heraus, daß der Verflüssigersatz und die Luftkühlereinheit als Splitsystem an den Hersteller der Kühlanlagen abgegeben wurden. Neben organisatorischen Gründen führte – wie in vielen Fällen üblich – auch der Kostendruck dazu, daß die bis zu 12 m langen Rohrleitungen zwischen Verflüssigungssatz und Luftkühlereinheit durch fachfremde Personen verlegt wurden.

Während der Verlegung der kältemittelführenden Rohrleitungen wurden in unmittelbarer Umgebung umfangreiche Schleifarbeiten durchgeführt. Der hierbei

Bild 1.1 Untersuchte Kälteanlage, ausgeführt als Splitsystem

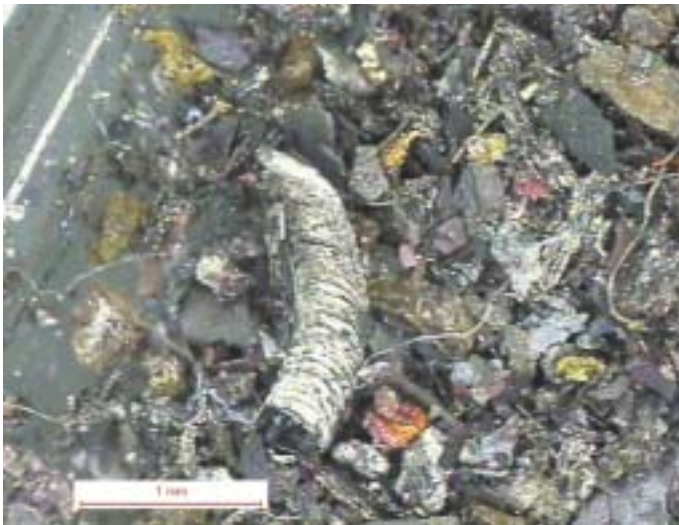
erzeugte Schleifstaub fand seinen Niederschlag in den zur gleichen Zeit vor Ort verlegten Kältemittelrohrleitungen. Unmittelbar nach Inbetriebnahme des Systems spülte das flüssige Kältemittel den Schleifstaub aus der Flüssigkeitsleitung in den Filtertrockner. Dort ausgefiltert konnte der Staub keinen Schaden verursachen. Das dampfförmige Kältemittel spülte jedoch den Schleifstaub aus der Saugleitung ungehindert in den Verdichter, wo er sich am tiefsten Punkt sammelte.

So befand sich der Schmutz direkt vor der Ölsaugung der Schleuderschmierung. Mit jedem Verdichterstart wurden Schmutzpartikel aufgewirbelt, durch die Schleuderschmierung angesaugt und

Bild 1.2
Verunreinigungen
im Ölsumpf

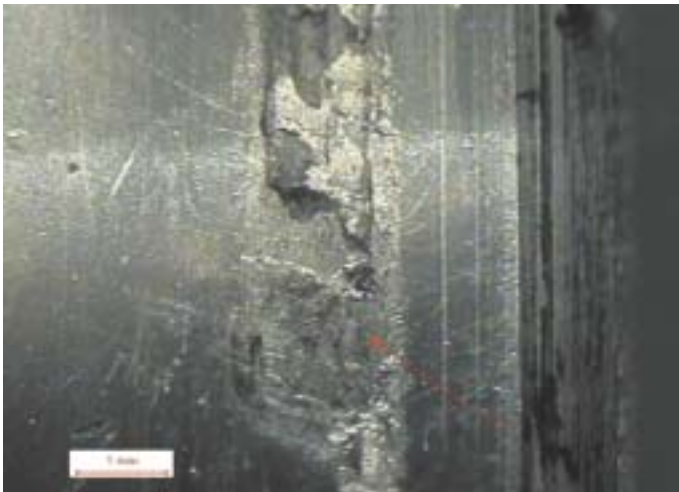
Bild 1.3
Beschädigtes
Gleitlager eines
Pleuellagers

anschließend direkt in die Gleitlager transportiert, was letztendlich ein „Fressen“ der Gleitlager zur Folge hatte und den Verdichter mechanisch blockierte.

Da mit jedem ausgetauschten defekten Verdichter gleichzeitig der noch vorhandene Schmutz entfernt wurde, trat – „außer dem Erstschaden“ – kein weiterer Schaden auf.

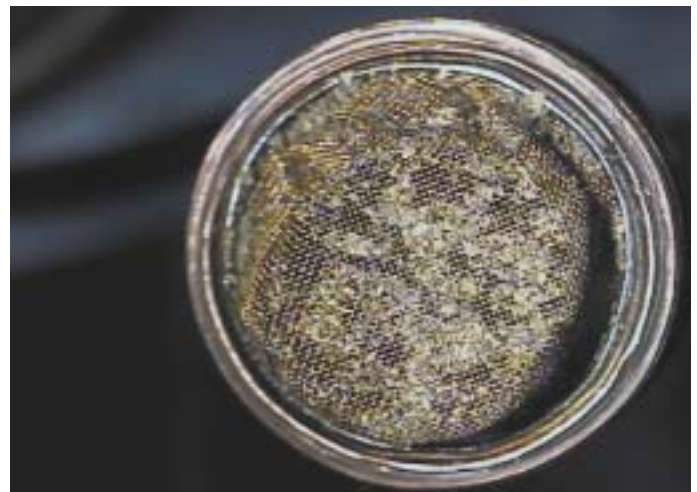
Bild 2 Abrieb des
Trocknermaterials
im Filter einer
Trocknerpatrone

Untersuchung auf die rotierenden Teile des Verdichters ausgeweitet. Auch hier waren auf den ersten Blick keine nennenswerten Schäden erkennbar. In einigen Fällen wurde lediglich ein etwas schwergängiger Rollkolben analysiert. Nachdem der Kolben und die Laufflächen gereinigt waren, konnte der Rollkolben wieder frei bewegt werden. Die mit dem Auge kaum erkennbaren Verschmutzungen auf der Lauffläche des Kolbens waren Ursache dafür, daß der Verdichter mit Hilfe der sogenannten „Leichtanlauf-einrichtung“ nicht mehr starten konnte. Der Einsatz einer „Schweranlauf-einrichtung“ führte in einigen wenigen Fällen zu einem erfolgreichen Verdichteranlauf. Zu klären war, was für die Rückstände auf der Kolbenlauffläche verantwortlich war.

Durch den Kreislaufumkehrbetrieb der Kälteanlage wurde der Filtertrockner durch die plötzlichen Druckänderungen immer wieder stark belastet. Das führte nach einer gewissen Zeit zum Abrieb des Trocknermaterials. Dieser setzte sich zwischen Kolben und Zylinderwand und führte nach einer kurzen Betriebszeit bereits zum Blockieren des Verdichters.

Durch Einsatz eines neuen Trockners, bei dem das Trocknermaterial durch eine Feder vorgespannt wurde, konnte das Problem behoben werden.

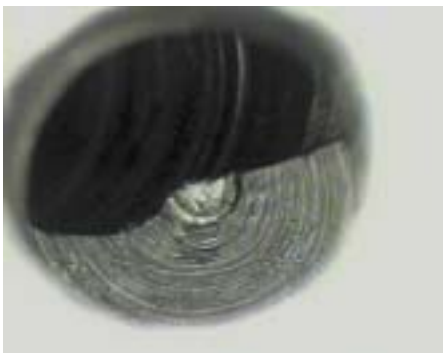
Bei den makroskopischen Untersu-
chungen der Kurbelwelle zeigten sich er-
hebliche Verarbeitungsmängel in Form
von mangelhaft ausgeführten Ölkanälen.
Ein zusätzliches Risiko verursachten die
Metallspäne, die beim Reinigungsprozeß
der Kurbelwelle nicht entfernt wurden.

Bild 3.1 Fast verschlossener Ölkanal

umfangreichen Nacharbeit unterzogen
und das Qualitätssicherungssystem des
Kurbelwellenherstellers vollkommen über-
arbeitet werden.

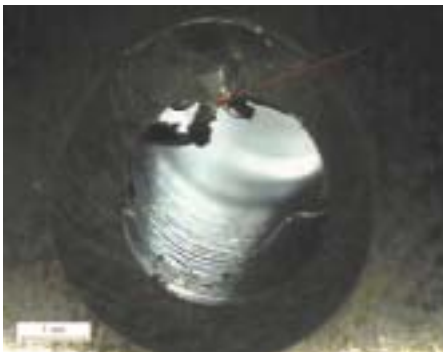
Bild 3.2 Metallspäne im Ölkanal einer Kurbelwelle

Die unsachgemäße Ausführung der Öl-
kanäle führte in einigen Fällen zur Man-
gelschmierung im Lager. Sobald sich die
Metallspäne im Ölkanal z. B. durch Er-
schütterungen lösten, wurden sie mit Hil-
fe der Ölpumpe direkt in die Verdichterla-
ger gespült. Die häufigste Folge war eine
Zerstörung bzw. ein „Fressen“ der Gleitla-
ger. Durch Untersuchungen im REM (Ra-
sterelektronenmikroskop) konnten häufig
Metallspäne in den Aluminiumlagerscha-
len des Pleuels nachgewiesen werden (sie-
he hierzu Bild 3.3).

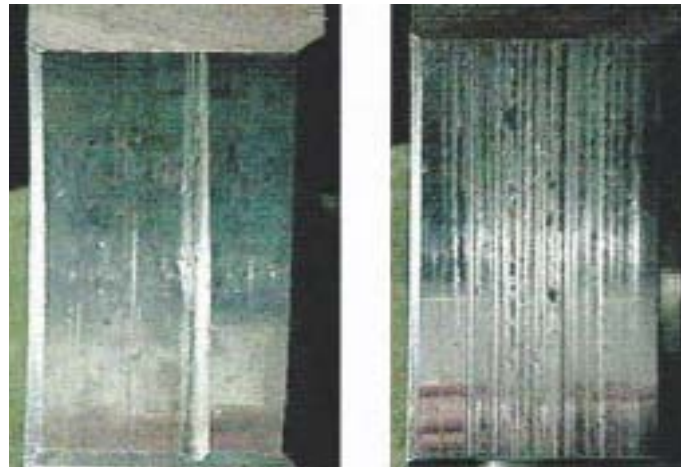
Bild 3.3 Lager-
schäden in einem
Pleuel, verursacht
durch Metallspäne

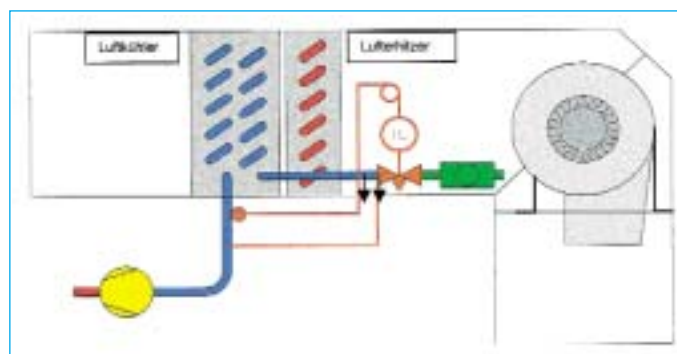
Die eigentliche Aufgabe zur Überprü-
fung der Klimaanlage bestand darin, die
Temperaturverteilung im Raum zu mes-
sen. Bei der Messung herrschte eine Um-
gebungstemperatur, bei der üblicherweise
der Nacherhitzer in Funktion sein sollte.
Zum Zeitpunkt der Messung, war – bedingt
durch Wartungsarbeiten – der Nacherhit-
zer zufällig außer Betrieb. Das thermosta-
tische Expansionsventil (MOP = 15 °C) be-
fand sich im Luftstrom nach dem Luft-
kühler und Lufterhitzer, so wie im Bild 4.1
dargestellt.

Bild 4.1 Bauliche
Anordnung des
Luftkühlers und des
Lufterhitzers

Der hier vorliegende Fehler bestand darin, daß man das Expansionsventil direkt in den kalten Luftstrom nach dem Luftkühler anordnete. Durch Wärmedämmung des Expansionsventils, d. h. durch eine relativ einfache und preiswerte Maßnahme wäre das Problem nicht aufgetreten. So mußten die zum Kunden ausgelieferten Systeme vollständig nachgearbeitet werden.

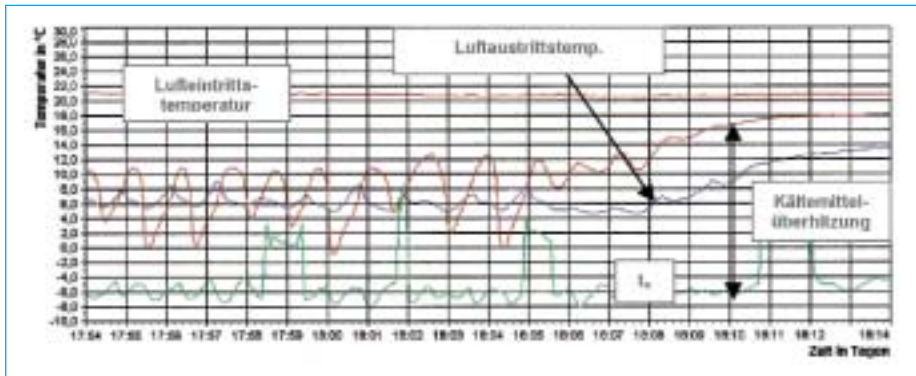
Sobald die Klimaanlage längere Zeit in
Betrieb war, konnte bei einigen Luft-
kühlern immer wieder ein Anstieg der
Luftaustrittstemperatur des Verdampfers
beobachtet werden. Mit zunehmender Be-
triebszeit stellte sich tendenziell eine im-
mer größere Überhitzung am Verdampfer-
austritt ein. Gleichzeitig änderte sich die
luftseitige Abkühlung, d. h. die Kälteleis-
tung nahm kontinuierlich ab. Bei einer
Analyse des Problems stellte sich heraus,
daß sich die Fühlerfüllung des Expansions-
ventils aufgrund des geringeren Tem-
peraturniveaus langsam in den Kopf des
Expansionsventils verlagerte und damit
ein Schließen des Ventils verursachte. Die
Kopftemperatur des Expansionsventils
war in diesem Fall immer kälter als der
Fühler an der Saugleitung. Aus dem Bild
ist ein typischer Temperaturverlauf bei ei-
nem sich langsam schließenden Expansions-
ventil ersichtlich.

Bild 4.2 Temperaturen in einer Mehrverdampferanlage für einen klimatisierten Raum

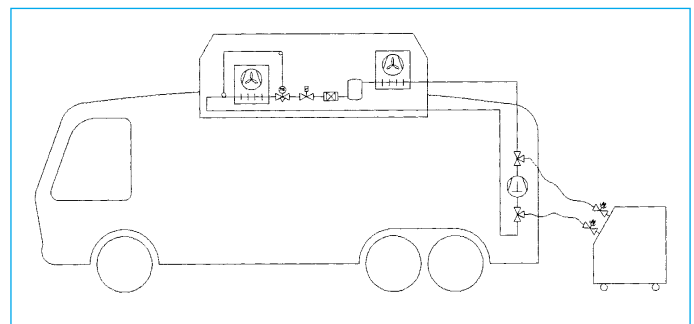
Bei der Untersuchung des Problems stellte sich zunächst einmal heraus, daß beim Absaugen des Kältemittels ein nicht zu unterschätzendes Risiko für den Servicemonteur existierte. Die Filtertrockner sollten einmal pro Jahr erneuert werden. Hierzu wurde mit Hilfe einer handelsüblichen Absaugstation das Kältemittel über die Serviceventile des Verdichters abgesaugt. Da das Öffnen des Magnetventils in der Flüssigkeitsleitung für den Servicefall nicht vorgesehen war, erfolgte die Absaugung des flüssigen Kältemittels aus dem Sammler durch den Eintrittsstutzen, d. h. von oben. Das flüssige Kältemittel mußte daher zunächst verdampfen, um es über den Eintrittsstutzen absaugen zu können. Hierdurch kühlte sich der Sammler und

dessen Umgebung immer weiter ab. Das erreichbare Vakuum der Absaugstation, die Strömungsverluste der langen Rohrleitungen und das in einigen Fällen zusätzlich eingebaute Rückschlagventil in der Heißgasleitung konnten ein vollständiges Absaugen des flüssigen Kältemittels nicht gewährleisten. Obwohl die Absaugstation das vollständige Absaugen des Kältemittels signalisierte, befand sich immer noch flüssiges Kältemittel im Sammler. Nachdem die Servicemonteur bei abgeschalteter Absaugstation die Abdeckhaube der Dachklimaanlage abmontiert hatten, war der Druck im Sammler inzwischen wieder angestiegen. Beim Trocknerwechsel be-

Bild 5 Schematische Darstellung einer mobilen Aufdach-Kälteanlage

Beim Evakuieren des Kältemittelkreislaufes wurde im Bereich des auf dem Dach installierten Sammlers nur ein Endvakuum – je nach Systemausführung – von ca. 200 bis 400 mbar erreicht. Da das von der Absaugstation angezeigte Endvakuum unmittelbar vor dem Eintritt der Vakuumpumpe gemessen wird, kann das im Kältemittelkreislauf herrschende Druckniveau überhaupt nicht beurteilt werden.

In diesem Fall haben sich die Servicemonteur 100%ig auf die korrekte Arbeitsweise der automatischen Absaug- und Füllstation verlassen. Daß sich bei derart komplexen Rohrleitungssystemen nach dem Evakuieren unter Umständen noch größere Mengen an Restluft im Kreislauf befinden könnten, obwohl ein ausreichendes Vakuum angezeigt wurde, war den beteiligten Monteuren nicht klar. Das Problem „Restluft“ und „Absaugen des restlichen flüssigen Kältemittels“ konnte relativ einfach durch Anschließen eines zusätzlichen Schlauches zum Absaugen und Evakuieren an den Sammler gelöst werden.

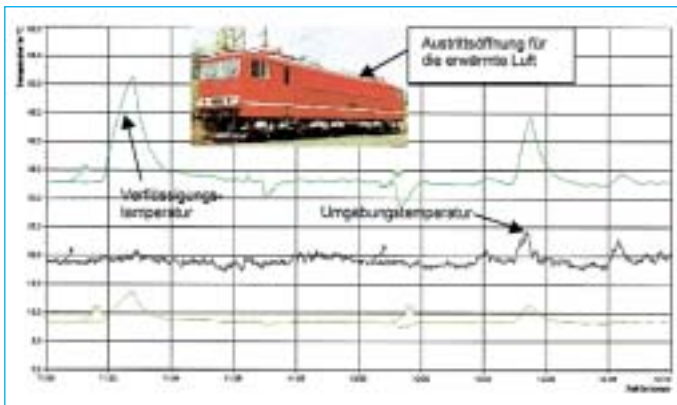
Anlässlich einer Routinetestfahrt mit einem klimatisierten Zug fiel auf, daß beim Einfahren in die Bahnhöfe sehr häufig ungewöhnlich hohe Verflüssigungsdrücke auftraten. Die Klimaanlage war als typische Aufdach-Klimaanlage ausgeführt, wobei die klimatisierten Wagen durch eine E-Lok älteren Baujahres gezogen wurden. Im Verflüssiger konnten Druckanstiege bis zu 8 bar beobachtet werden, was in einigen Fällen eine Hochdruckabschaltung der Klimaanlage zur Folge haben konnte. Bei der Untersuchung der Ursache

Bild 6 Druck- und Temperaturverlauf während der Routine-testfahrt mit einem Zug

stellte sich heraus, daß beim elektromotorischen Bremsvorgang bis zu 1 MW Bremsenergie in Form von Wärme von der Lok abgegeben wurde. Die aus der Lok strömende Luft beeinflusste die Lufttemperatur der nach der Lok angeordneten Fahrzeuge so ungünstig, daß die

Lufttemperatur am Eintritt in den Verflüssiger anstieg und es zu den beobachteten Druckanstiegen kommen mußte.

Der 4polige Verflüssigerventilator war bei Betrieb der Klimaanlage und während des Fahrbetriebes nicht hinreichend drehzahlstabil. In Verbindung mit der Tempe-

raturerhöhung am Verflüssigereintritt kam es aus diesem Grund zu den ungewöhnlichen Druckerhöhungen auf der Verflüssigerseite der Klimaanlage.

Durch Einsatz neuer drehzahlstabiler Verflüssigerventilatoren mit einer um 15 % erhöhten Drehzahl konnte das Problem soweit behoben werden, daß die verbleibenden Druckänderungen keine Abschaltung der Klimaanlage mehr zur Folge haben.
