Ursachen und Wege zur Vermeidung

Typische Verdichter- und Komponentenschäden

Manfred Petz, Karlsruhe

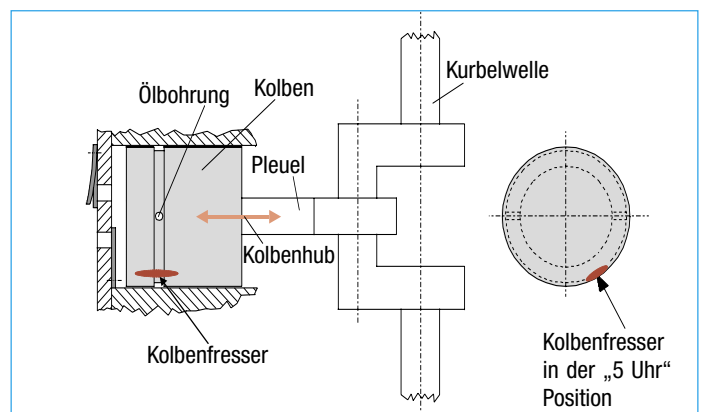
Nach Einführung eines neuen Verdichtertyps stellten sich bereits nach kurzer Betriebszeit immer wieder so genannte Kolbenfresser ein. Es handelte sich hierbei um einen hermetischen Verdichter für Spezial-Tiefkühlgeräte. Der „Kolbenfresser“ war in nahezu allen Fällen immer an der gleichen Stelle der Kolbenoberfläche zu finden.

Bei den durchgeführten Untersuchungen stellte sich heraus, dass die Ölbohrung bei der Fertigung des Kolbens nicht ordnungsgemäß ausgeführt und gereinigt wurde und hierdurch kleinste Partikel aus dem Randbereich der Bohrung in der umlaufenden Nut des Kolbens nach unten rutschten und dort den Kolben zum Blockieren brachten.

Die Partikelgröße betrug nur 0,2 bis 0,3 mm. Sobald sich die Partikel aber zwischen Kolben und Zylinderwand klemmten, war ein Blockieren des Verdichters die Folge. Der Verdichterhersteller konnte relativ schnell und durch einfachste Änderungsmaßnahmen bei der Fertigung der Kolben weitere Verdichterausfälle vermeiden.

Bild 1
Schadensstelle
der so genannten
„Kolbenfresser“

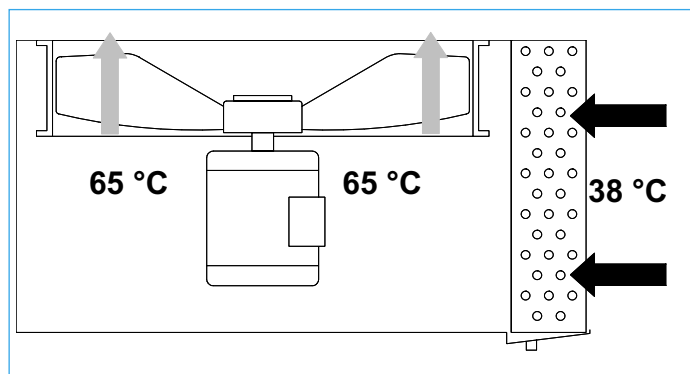
Bei hohen Umgebungstemperaturen kam es in einem Verflüssigungssatz mit saugend angeordnetem Ventilator immer wieder zu Geräuschproblemen. Der Ventilator war – wie in Bild 2 dargestellt – eingebaut.

Bild 2
Einbausituation
des Ventilators mit
Kunststoffflügeln

Da ein störungsfreier Betrieb für alle Anlagen nicht sichergestellt werden konnte, mussten die 120 eingebauten Ventilatorflügel nachbearbeitet werden. Für die restlichen noch zu fertigenden Anlagen waren zusätzlich noch umfangreiche Konstruktionsänderungen notwendig.

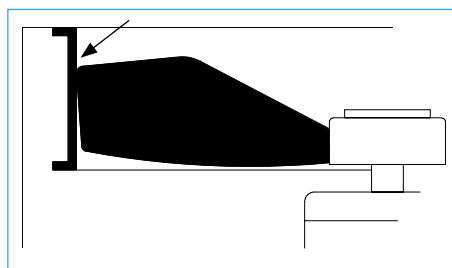
Mit steigenden Umgebungstemperaturen und bei zunehmendem Kühlbedarf waren die Kunststoffflügel zwangsläufig einer erhöhten Temperatur ausgesetzt. Im saugenden Betrieb führte dieses zu einem verstärkten Durchbiegen der Flügel. Dabei kam es immer wieder zum Kontakt zwischen den Flügelspitzen und der Düse (siehe hierzu Bild 3 und 4).

Bild 3 Durchgebogener Flügel bei 65 °C

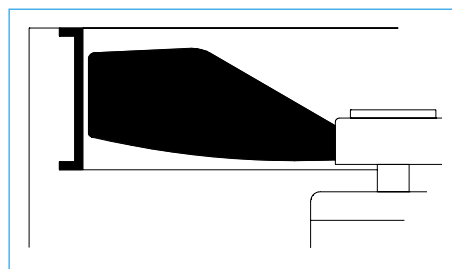
Bild 4 Ventilatorflügel bei 20 °C

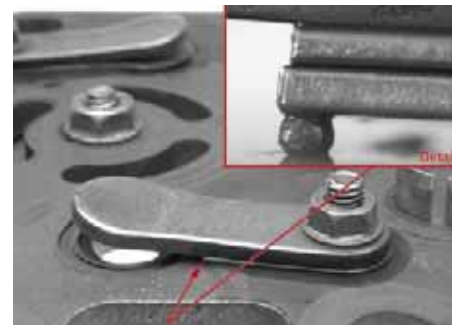
Durch unsachgemäße Behandlung der Rohrleitungen und der Bauteile des Kältemittelkreislaufs gelangten immer wieder kleinste Schmutzpartikel in den Zylinderkopf des Verdichters. In dem untersuchten Fall konnten häufig Schmutzpartikel im Zylinderkopf nachgewiesen werden, die für die Zerstörung der Druckventile verantwortlich waren. Aus Bild 5 ist ein gebrochenes Druckventil mit der darüber angeordneten Feder, die ebenfalls gebrochen war, ersichtlich. In der Detailaufnahme

sieht man die Ursache der gebrochenen Ventile, es handelt sich in diesem Fall um eine kugelförmige Verunreinigung mit einem Durchmesser von ca. 0,25 mm.

Sobald derartige Verunreinigungen bei Betrieb des Verdichters unterhalb des Druckventils gelangen, erhöht sich die Belastung und reduziert damit die Standfestigkeit des Ventils. Bereits nach kurzer Betriebszeit führt die Verunreinigung zum Ausfall des Druckventils. Sollte der Verdichter zum Beispiel durch Heißgastemperaturüberwachung und/oder anderen Sicher-

Bild 5 Defektes Druckventil mit Darstellung der Schadensursache

In diesem Fall mussten Maßnahmen zur Sicherstellung der geforderten Reinheit für sämtliche Bauteile des Kältemittelkreislaufs getroffen werden. Da man bei dieser speziellen Verdichterbauart immer wieder unter so genannten „Feldbedingungen“ arbeiten musste, bei denen Verunreinigungen nicht ganz zu vermeiden sind, konnte durch Einsatz eines speziell angepassten Filters auf der Saugseite des Verdichters das Risiko eines Ventilbruchs durch Schmutzpartikel reduziert werden.

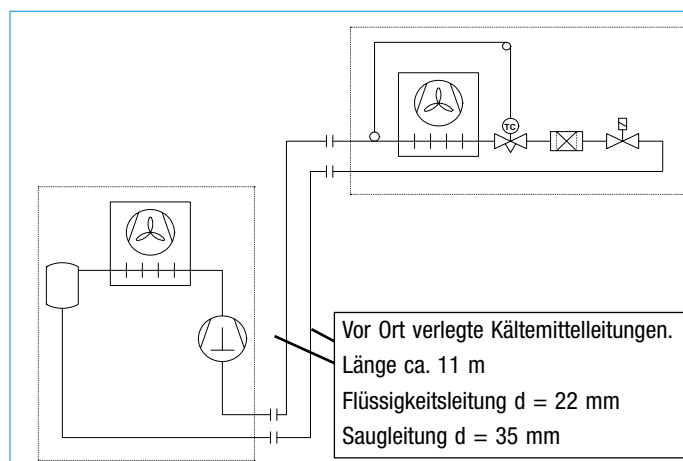
Nachträglich durchgeführte Analysen des Arbeitsablaufs ergaben, dass die vorgefertigten Verflüssigungssätze und Luftbehandlungseinheiten ordnungsgemäß gefertigt wurden, aber beim Verlegen der Rohrleitungen vor Ort erhebliche Schmutzanteile in den Kältemittelkreislauf gelangen konnten. Die Verunreinigungen aus der Flüssigkeitsleitung konnte der Filtertrockner aufnehmen, die Schmutzpartikel der Saugleitung gelangten ungehindert in den Verdichter und waren damit für die Ausfälle der Verdichter verantwortlich.

Bild 6
Kältemittelkreislauf
der Klimaanlage
in Splitausführung

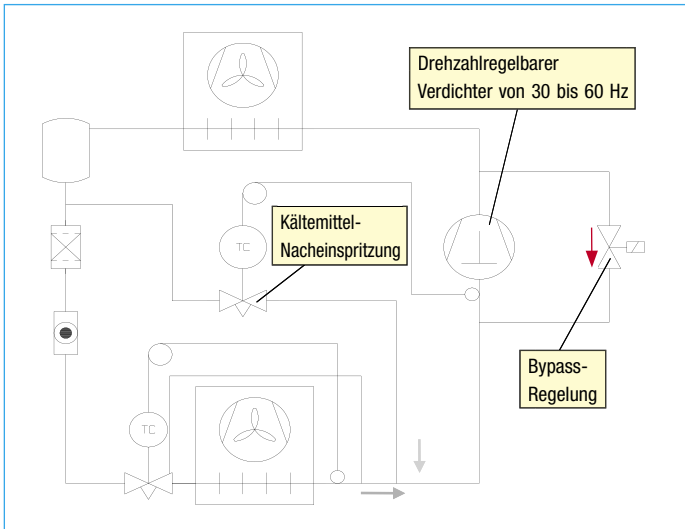
Bild 7
Kältemittelkreislauf
einer leistungs-
geregelten
Klimaanlage

Eine Kältemittel-Nacheinspritzung sollte zu hohe Ansaugtemperaturen am Verdichtereintritt verhindern. Nach einer gewissen Betriebszeit traten bei einer großen Anzahl von Verdichtern verstärkt Probleme im Bereich des oberen Kurbelwellen-Hauptlagers auf. Die Untersuchung der ausgefallenen Verdichter zeigte, dass die Ursache evtl. in der Viskosität des Schmiermittels (Schleuderschmierung) erhöht. Beim Zusammentreffen der drei oben genannten Bedingungen wurde die Viskositätsgrenze unterschritten. Dies führte dann häufig zum Ausfall des Verdichters.

Durch die gepulste Spannung des Umrichters hatte sich tendenziell die Motorwicklungstemperatur und damit auch die Temperatur des in der Kurbelwelle aufsteigenden Schmiermittels (Schleuderschmierung) erhöht. Beim Zusammentreffen der drei oben genannten Bedingungen wurde die Viskositätsgrenze unterschritten. Dies führte dann häufig zum Ausfall des Verdichters.

Die Lösung des Problems bestand darin, dass die defekten Sinusfilter des Umrichters ausgetauscht wurden. Zusätzlich wurde die Leistung des Kältemittel-Nacheinspritzventils um 50% erhöht, um das Temperaturniveau im gesamten Verdichter zu senken. Nach den Änderungsmaßnahmen waren Verdichterschäden in der bekannten Form nicht mehr nachzuweisen.

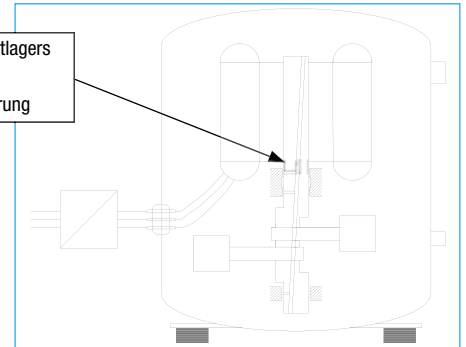
Bild 8 Hermetischer Verdichter mit
Schleuderschmierung
