Schäden an Kälteanlagen, wie können sie verhindert werden?

Peter Wohlmuth, München

In den vergangenen Jahren wurden durch das kältetechnische Laboratorium der TÜV Industrie Service GmbH TÜV SÜD Gruppe mehrere Schadensfälle untersucht und beurteilt, die durch Wartungsarbeiten oder während des Betriebes der Kälteanlage entstanden sind. Die untersuchten Schadensfälle waren häufig auf Fehler bei Bedienung, Wartung und Instandsetzung zurückzuführen. Einige beispielhafte, teils kuriose Schadensfälle sollen nun dargestellt werden.

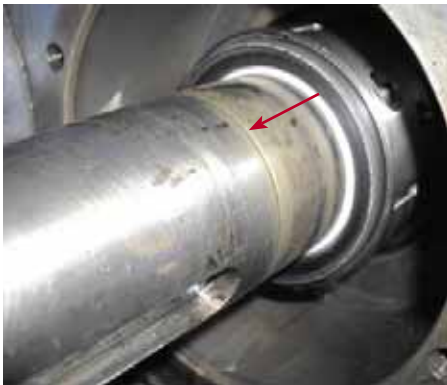
Bild 1 Die Gleitringdichtung ist mit dem Teflonring nur bis auf die verjüngte Antriebswelle aufgeschoben

Die Gleitringdichtung ist mit dem Teflonring bis auf die verjüngte Antriebswelle aufgeschoben (Bild 1). Entsprechend der Abbildung in der Bedienungsanleitung muss der Teflonring auf der verdickten Antriebswelle aufsitzen. Es ist daher davon auszugehen, dass die Gleitringdichtung nicht bis auf die verdickte Antriebswelle aufgeschoben wurde bzw. aufgeschoben werden konnte.

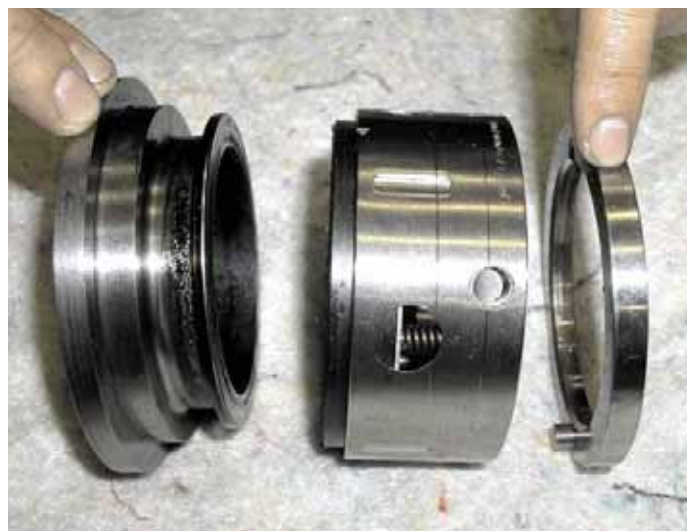
Die Gleitringdichtung ist über einen Zapfen am Mitnehmerring mit der Antriebswelle verbunden und rotiert mit der Antriebswelle (Bild 2). Die Abdichtung erfolgt zwischen dem Kohlestoffring und der fest mit dem Verdichtergehäuse verbundenen Sitzscheibe.

Bild 2 Die Gleitringdichtung und ihre einzelnen Bestandteile

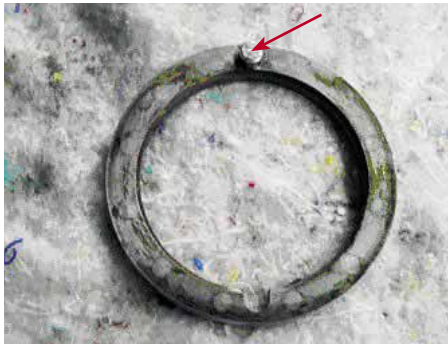
Sowohl am Zapfen des Mitnehmerrings als auch am Muffenring der ausgebauten Gleitringdichtung sind deutliche Riefen in radialer Richtung erkennbar (Bilder 3a und 3b). Es ist daher davon auszugehen, dass bei der Montage der Gleitringdichtung der Zapfen am Mitnehmerring nicht in die vorgesehene Bohrung des Muffenrings eingeführt worden ist.

Der vergrößerte Abstand zwischen dem Mitnehmerring und dem Muffenring wird durch das Federpaket ausgeglichen. Dies führt zu einer wesentlich erhöhten Feder-

Bild 3a Mitnehmerring mit Zapfen der ausgebauten Gleitringdichtung

kraft und damit zu dem erheblichen Verschleiß des Kohlestoffs rings und letztlich zum Versagen der Gleitringdichtung.

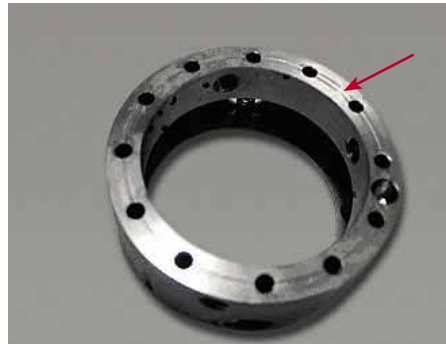
Bild 3b Muffenring der ausgebauten Gleitringdichtung

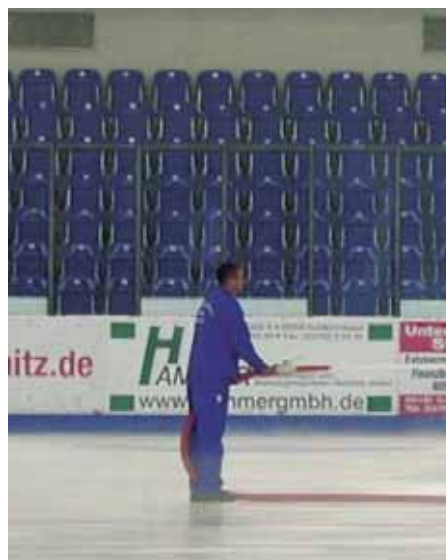
Während der Ortseinsicht wird mit der Beeisung der Eissportfläche durch das Betriebspersonal durch Aufspritzen von Leitungswasser auf die kalte Kälteschicht begonnen (Bild 4).

Bild 4 Der Wasserfilm für die erste Eisschicht wird gleichmäßig aufgetragen

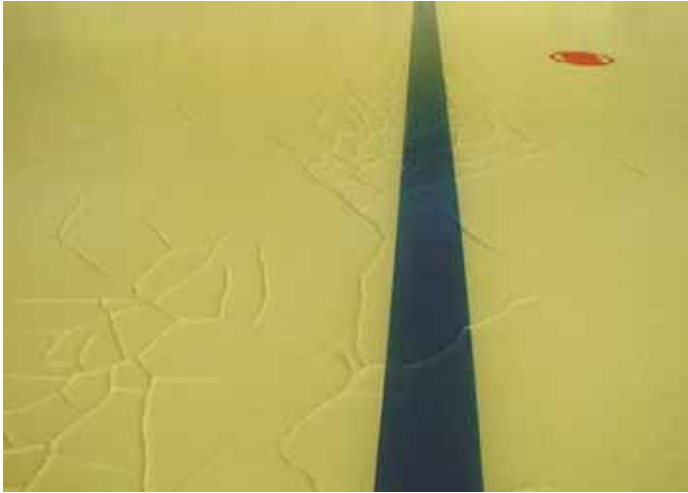
Nach dem Gefrieren der 4. aufgetragenen Wasserschicht entstehen bereits erste Risse in der Eisschicht (Bild 6).

Nach dem Durchfrieren der Eisschicht sind großflächig verteilt verzweigte Risse erkennbar, die durch die gesamte Dicke der Eisschicht reichen.

Die erkennbaren Risse sind demnach auf die zu tiefe Oberflächentemperatur der Eissportfläche und den zu dicken Wasser-auftrag zurückzuführen.

Bild 6 Nach dem Gefrieren der 4. aufgetragenen Wasserschicht entstehen bereits erste Risse in der Eisschicht

Entsprechend der vom Internationalen Arbeitskreis Sport (IAKS) veröffentlichten Fachliteratur sollte die Eisschicht wegen der unterschiedlichen Wärmedehnung bei einer Oberflächentemperatur der Eissportfläche von ca. -1°C durch nur wenige Zehntel Millimeter dünne Schichten, wenn möglich durch Zuhilfenahme der Eisberei-tungsmaschine aufgebaut werden.

Kann die Eisberei-tungsmaschine nicht eingesetzt werden, ist die Eisschicht durch kleine gefrorene Wassertröpfchen (Eis-pepples) langsam zu einer zusammenhän-genden Eisschicht aufzubauen.

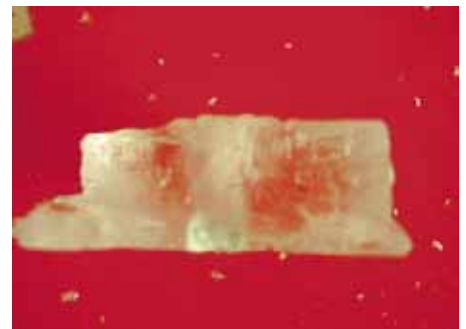
Aus der Eisschicht werden im Bereich der Risse über der beschichteten Kälteschicht und aus dem Bereich der unbeschichteten Kälteschicht jeweils eine Eisprobe entnommen. Unterschiedliche Haftung an den verschiedenen Oberflächen der Kälteschicht war nicht feststellbar. An beiden entnommenen Eisproben sind deutlich Luftpneinschlüsse erkennbar (Bild 7).

grund des hohen im Wasser gelösten Luftanteils eingeschlossenen Gasbläschen führen zu der trübenden Wirkung der Eisschicht.

Bild 7 An beiden entnommenen Eisproben sind deutlich Lufteinschlüsse erkennbar

Die Temperatur des Wassers beim Aufspritzen sollte entsprechend der Fachliteratur (veröffentlicht vom IAKS, VDI 2075) ca. 50°C bis 60°C betragen, da bei dieser Temperatur eine wesentlich verringerte Lösung von Gasen wie z.B. Luftsauerstoff gegenüber kaltem Wasser besteht. Die in den entnommenen Eisproben festgestellten, auf-

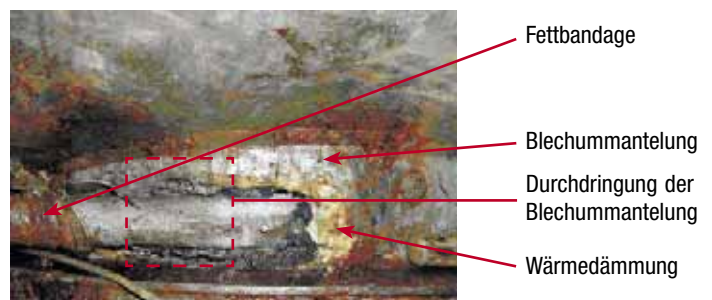
Dazu wurde von der ausführenden Firma eine Blechmanschette vorbereitet und mit der bestehenden Blechummantelung der Wärmedämmung verschraubt. Durch die auf die Rohrleitung aufgebrachte Fettbandage war jedoch ein dichter Abschluss der Blechummantelung nicht gegeben, die Blechrosette wurde daher zusätzlich im Bereich der Rohrleitung mit einer Schraube befestigt. Durch die Bohrung wurden ca. 4000 kg Ammoniak freigesetzt, nennenswert verletzt wurde durch den Schadensfall niemand (Bild 8).

Entsprechend der Technischen Regel Druckbehälter TRB 700 dürfen Druckbehälter nur von sachkundigen Personen gewartet werden. Sachkundig ist, wer aufgrund seiner Ausbildung und Erfahrung ausreichende Kenntnisse ... hat.

Bild 8 An der Wärmedämmung des Abscheiders einer Kunsteisbahn wurde im Bereich der Anschlussleitung der Füllstandsanzeigeeinrichtung die Wärmedämmung fehlerhaft instandgesetzt. Ergebnis 4 t Ammoniak wurden freigesetzt

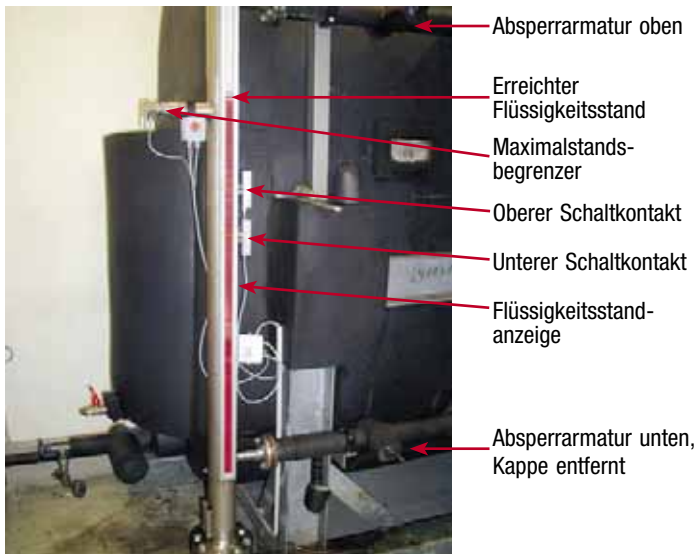
Zusätzlich ist an der Flüssigkeitsstandanzeige ein Maximalstandsbegrenzer angebaut (Bild 10), bei dessen Ansprechen die Verdichter abgeschaltet werden, um ein Ansaugen von flüssigem Kältemittel durch die Verdichter und somit eine Schädigung der Verdichter beim Versagen der Füllstandsregelung zu verhindern. Die beiden Anschlussleitungen (oben und unten) der Flüssigkeitsstandanzeige für den Wärmeaustauscher sind mit Absperrarmaturen ausgerüstet, die gegen Betätigung durch Unbefugte mit einer Kappe geschützt sind.

Bild 10 Zusätzlich ist an der Füllstandsanzeige ein Maximalstandsbegrenzer angebaut, bei dessen Ansprechen die Verdichter abgeschaltet werden, um ein Ansaugen von flüssigem Kältemittel durch die Verdichter beim Versagen der Füllstandsregelung zu verhindern

Es ist daher davon auszugehen, dass die zwei kommunizierenden Druckgeräte (Wärmeaustauscher und Flüssigkeitsstandanzeigeeinrichtung) durch die Absperrarmatur in der unteren Anschlussleitung flüssigkeitsseitig getrennt waren.

Da die Absperrarmatur in der unteren Anschlussleitung zu weit geschlossen ist, kann kein flüssiges Kältemittel in die Flüssigkeitsstandanzeige nachströmen. Der Flüssigkeitsstand in der Flüssigkeitsstandanzeige erreicht den oberen Schaltkontakt nicht, so dass die Kältemittelzufuhr aus der Hochdrucksammelflasche in den Wärmeaustauscher durch das Magnetventil nicht unterbrochen wird. Ebenfalls kann der Maximalstandsbegrenzer nicht ansprechen.

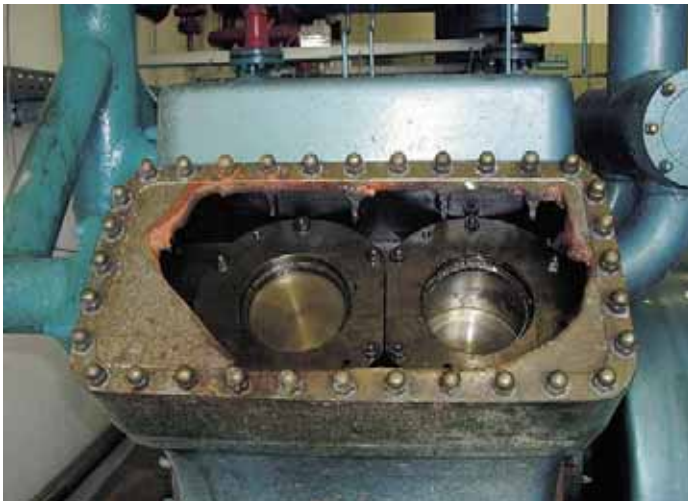
- Materialermüdung oder
- menschliches Versagen in Form eines Bedienungsfehlers oder
- eine Kombination aus beiden Ursachen zum Schaden geführt hat. Der Zylinderkopf des Verdichters war geborsten (Bild 9). Im Maschinenraum wurden zwei Bruchstücke vorgefunden, die dem Zylinderkopf zuzuordnen sind. Zusätzlich wurden die dazugehörigen Ventilplatten, die Ventildfedern und die Gegenstücke der Ventildfedern der jeweiligen Zylinder im Maschinenraum vorgefunden.

Bild 9 Der Zylinderkopf des Verdichters war geborsten. Im Maschinenraum wurden zwei Bruchstücke vorgefunden, die dem Zylinderkopf zuzuordnen waren

Durch die Überfüllung des Wärmeaustauschers mit flüssigem Kältemittel saugt der Verdichter flüssiges Kältemittel an. Da flüssiges Kältemittel nicht verdichtet werden kann, führt dieses aufgrund der Druckstöße beim Verdichten zu einer Schädigung der Verdichter.
