Kupferwerkstoffe in Ammoniakkälteanlagen

Hans Lippold, Dresden

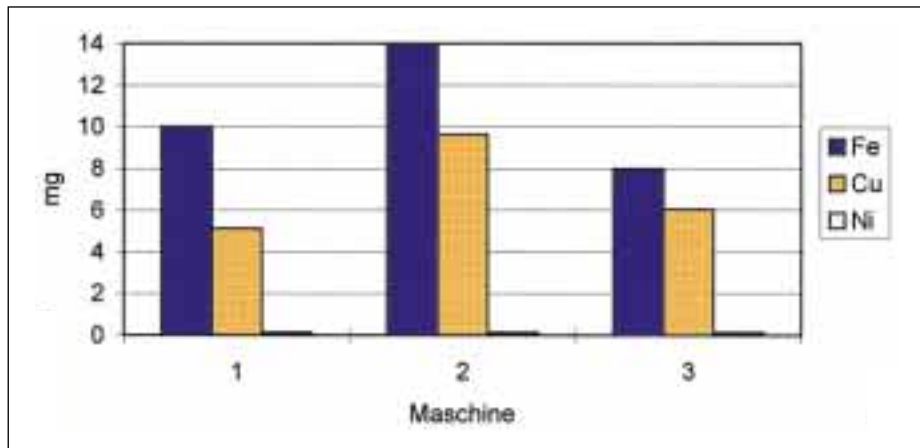
Abb. 1 Absolute Massen an Eisen, Kupfer und Nickel im Öl der drei Kältemaschinen.

Dazu werden 4 g Öl verascht, der Rückstand in Säure gelöst und danach spektrometrisch untersucht. Es wurden Eisen, Kupfer und Nickel im Öl gefunden. Da größere Eisenteilchen am Permanentmagnet im Ölsumpf abgeschieden werden, haben die Eisenwerte nur eine orientierende Aussage. Kupfer und Nickel hingegen können als ein quantitativer Maßstab für die innere Korrosion angesehen werden. Abb. 1 zeigt, daß die gefundenen Nickelmassen sehr klein sind. 0,14 mg entspricht nur etwa der dreifachen Nachweisgrenze der Meßmethode der Flammen-AAS. Wenn man berücksichtigt, daß die innere Oberfläche der CuNi-Legierung etwa 9mal kleiner ist als die Kupferoberfläche, kann man aus diesen Meßdaten nicht erkennen, ob ein wesentlicher Unterschied in der Korrosionsrate beider Metalle besteht. Da keine Lochfraßkorrosion aufgetreten ist und alle Metallteile metallisch blank waren, kann man aus der im Öl gefundenen Kupfermasse eine Korrosionsrate abschätzen. Sie beträgt 25 nm/Jahr. Selbst wenn man unterstellt, daß nicht das gesamte Kupfer im Ölsumpf zu finden ist, kann man doch davon ausgehen, daß auch im ungünstigsten Fall die Rate weit unter 1µm/Jahr bleibt. Die innere Korrosion stellt somit bei diesen Versuchsbedingungen keine Gefährdung dar! Ähnlich niedrige Korrosionsraten wurden auch in den Autoklaventests [7] gefunden. Eine gaschromatische Analyse des Ammoniak ergab keine signifikanten Reaktionsprodukte, ein gerin-

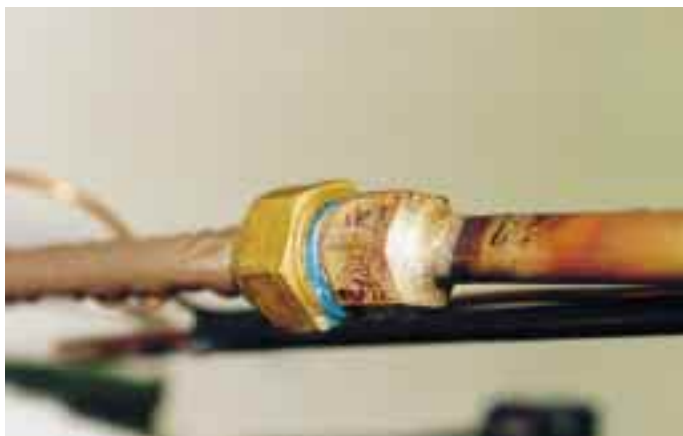
Abb. 2 Grünfärbung von einem nassen Messingteil infolge eines kleinen Lecks.

der Kreislauf über etwa 2 Tage offen war und Luft und Wasser Zutritt in die Kälteanlage hatten. Damit war eine besondere Belastung der Kupferwerkstoffe verbunden. Durch den plötzlichen Austritt des Ammoniaks waren äußerlich die nassen Bauteile aus Messing und die Hartlötungen mit der typischen Grünfärbung komplexer Kupfersalze überzogen. Auch an kleinen Lecks – sie wurden mit einem Heliumleckdetektor vor den Versuchen zu etwa 5 g/Jahr ausgemessen – war eine leichte Grünfärbung der Messingteile zu erkennen, wenn diese durch Kondenswasser naß waren (Abb. 2).

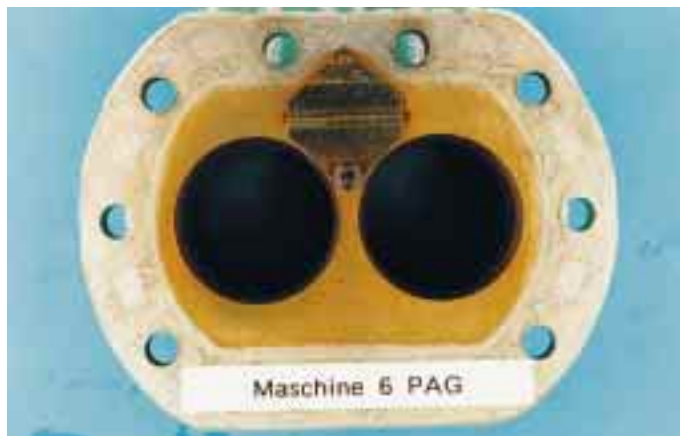
Abb. 3 Kupferplattierung an einem Verdichterbauteil.

tile deutliche Angriffe und fest haftende Beläge, die verständlich machten, daß die Ventile am Ende der Versuche nicht mehr regelten. Auf den Ventilplatten der Verdichter waren wieder dunkle abwischbare Beläge zu sehen, die offenbar auch Kupfer enthielten. Bei der havarierten Maschine waren die Beläge festhaftend. Die Kupferplattierung (siehe Abb. 3) war deutlicher ausgeprägt und auch weitere Teile (z. B. Gleitringdichtung, Zylinderdeckel) davon betroffen. Die Gleitringdichtung ist als Wellenabdichtung für die Funktionssicherheit der Verdichter besonders wichtig. Es waren zwar bis zum Versuchsende keine Störungen festgestellt worden, aber man muß diesen Effekt als kritisch einstufen und ihm in weiteren Untersuchungen große Aufmerksamkeit widmen.

Die deutliche Kupferplattierung muß nicht die zwingende Ursache Ammoniak haben. Bei den PAG-Ölen ist auch bereits mit anderen Kältemitteln Kupferplattierung beobachtet worden. Der Einfluß des Kältemaschinenöls konnte bisher noch nicht eindeutig geklärt werden. Im Gegensatz zu den PAG-Ölen haben herkömmliche Mineralöle eine niedrige Feuchte, damit könnte eine bessere inhibierende Wirkung gegeben sein. Andererseits wird bei gleicher Gesamtfeuchte wegen der geringeren Feuchteaufnahme der herkömmlichen Mineralöle wiederum ein höherer Feuchtwert des Ammoniaks auftreten, der wiederum eine höhere korrosive Belastung der Kupferwerkstoffe bewirken kann. Es sind weitergehende Untersuchungen mit diesen Ölen in entsprechenden Kälteanlagen geplant.

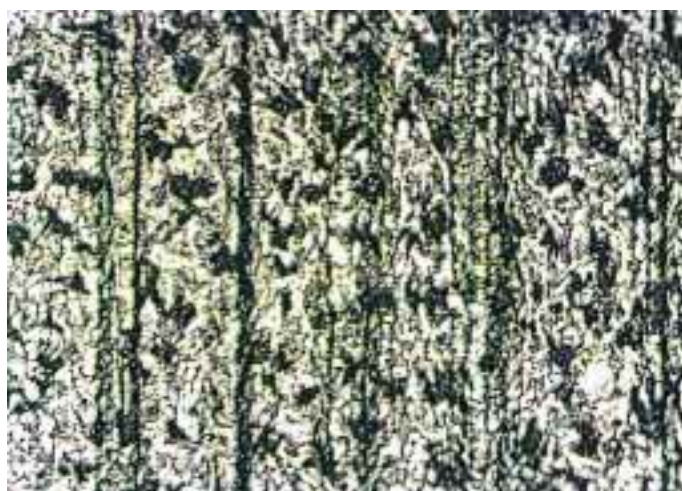
Abb. 6 Rasterelektronenmikroskopische Aufnahme von Pittingbildung an Messing [10].

Es wurden einige Proben sowohl in den Speziallabors der Werkstoffhersteller [8, 9, 10] als auch am ILK Dresden metallographisch untersucht. Die Abbildungen 5 und 6 zeigen Beispiele. Übereinstimmend wurde festgestellt, daß bei der CuNi-Legierung kein schädlicher, korrosiver Angriff zu sehen ist, also nur ein flächiger – allerdings geringer – Abtrag stattfinden kann. An Messingteilen aus der havarierten Anlage kam es dagegen bei CuZn39Pb3 zu Entzinkungen und an einem Federbalg aus CuZn15 auch zu Spannungsrißkorrosion. Die Messingteile der anderen Anlagen zeigten keine spezifischen Korrosionserscheinungen.
