# Ein Kälteanlagenbauer taucht ab

## Auch ein Wasserbehälter muß gewartet werden

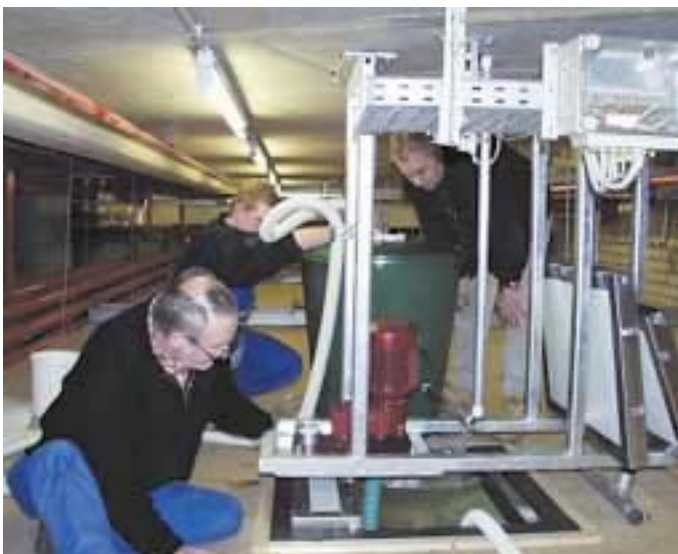
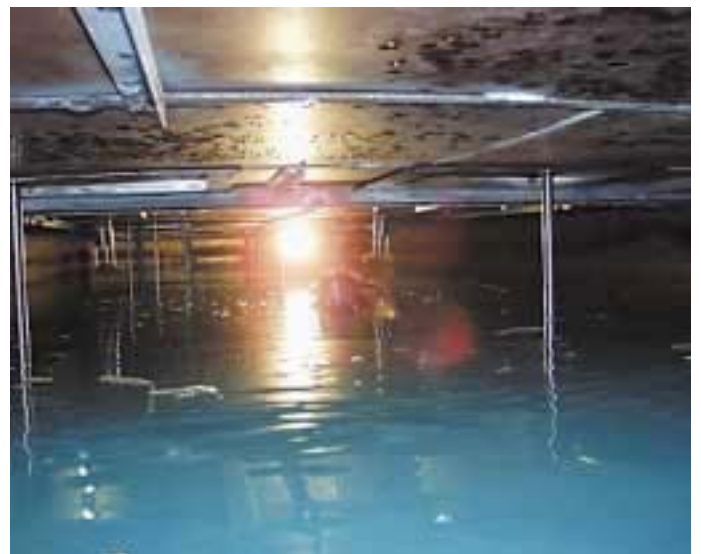
Hier wird Hobby zum Beruf: Eisspeicher-Tauchen im Landtag NRW. Hierzu Vorbereitungen an der Inspektionsöffnung. Zum Atemholen verbleiben notfalls 0,60 m hohes alkoholgeschwängertes Luftvolumen

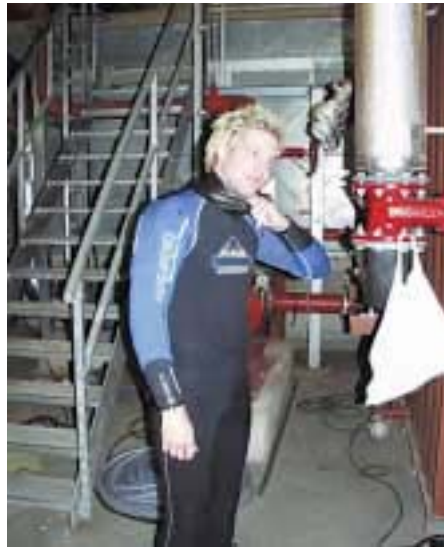
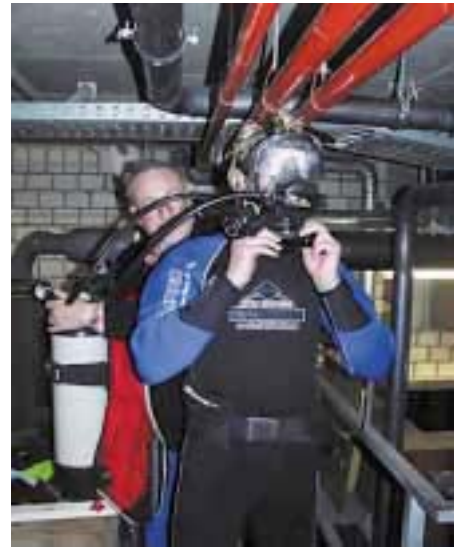
Vorbereitungen zum Tauchgang. Dennis Hühren streift sich den Neoprenanzug über und stülpt sich die Tauchermaske samt Sauerstoffflasche auf

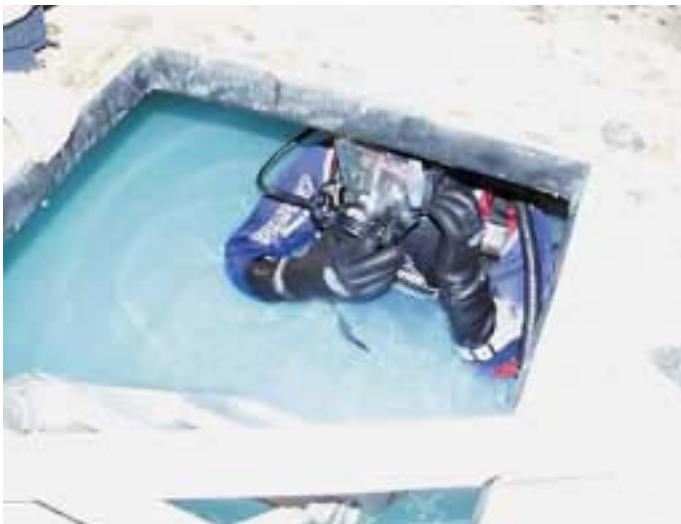
*Geschafft und abtauchen durch eine der 0,80 m x 0,80 m Inspektionsöffnungen*
